**Avaliação do comportamento de asnas antigas de
madeira de grande vão**

Dissertação apresentada à Universidade de Aveiro para cumprimento dos requisitos necessários à obtenção do grau de Mestre em Engenharia Civil, realizada sob a orientação científica do Dr. Humberto Salazar Amorim Varum, Professor Auxiliar do Departamento de Engenharia Civil da Universidade de Aveiro e do Dr. Jorge Manuel Gonçalves Branco, Professor Auxiliar do Departamento de Engenharia Civil da Universidade do Minho.

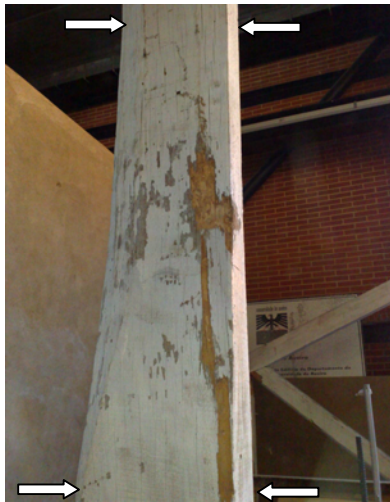
Figura 28 Diferença de secção (meio-topo)

Na asna avaliada, as secções transversais são rectangulares de madeira cortada e aparada, logo as variações de secção não são muito acentuadas. Há apenas a assinalar as variações encontradas ao nível do Pendural principal onde a secção intermédia é mais reduzida em relação à secção dos topos (Figura 28), sendo que nos topos tem uma secção de 22x9,5 cm e no centro chega a ter uma secção de 20x8,8 cm.

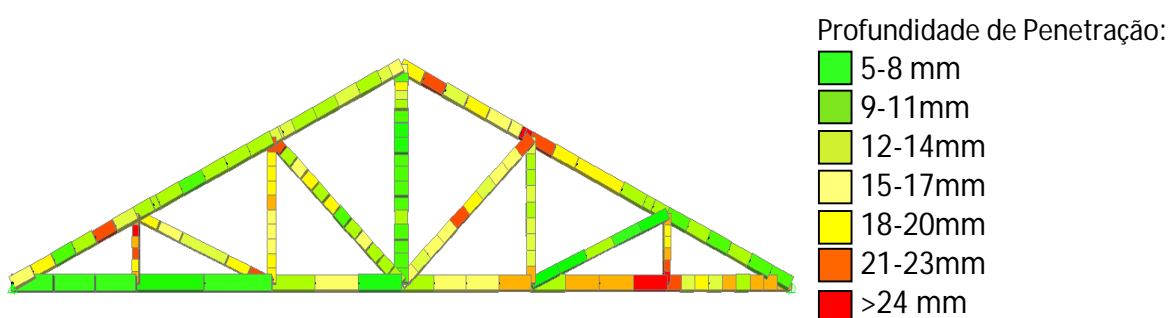
**Figura 34** Mapeamento da profundidade de penetração do Pilodyn®

Elemento	Número de Ensaios	Penetração média (mm)	Intervalo de penetração (mm)
Linha	31	11,9	5-23
Pendural 1	14	8,9	5-16
Pendural 2 (e)	21	14,3	9-19
Pendural 3 (e)	9	16,6	10-21
Escora 1 (e)	17	10	5-16
Escora 2 (e)	12	12,8	9-19
Perna (e)	26	11,7	5-20
Pendural 2 (d)	16	13	5-29
Pendural 3 (d)	6	15,7	12-20
Escora 1 (d)	15	13,3	9-20
Escora 2 (d)	13	9	5-15
Perna (d)	27	12,6	6-23

De maneira a analisar melhor os resultados do ensaio de Pilodyn®, foi elaborado um mapa onde são representados os diferentes intervalos de penetração (Figura 34).

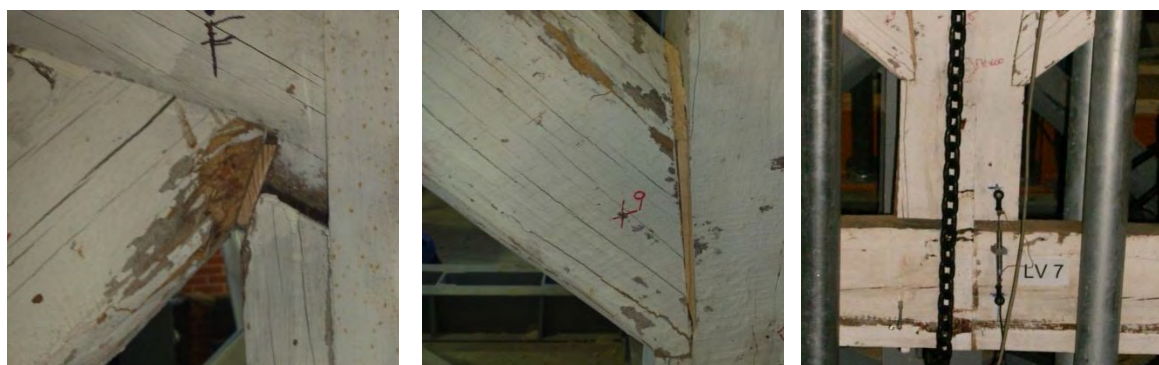
Figura 38 Reparação de ligações

a) Enchimento da ligação Escora-Perna

b) Enchimento da ligação Escora-Pendural

Outras reparações menos elaboradas foram também realizadas ao nível de outras ligações, ora procedendo-se ao seu enchimento ora à sua separação em função da sua necessidade (Figura 38).

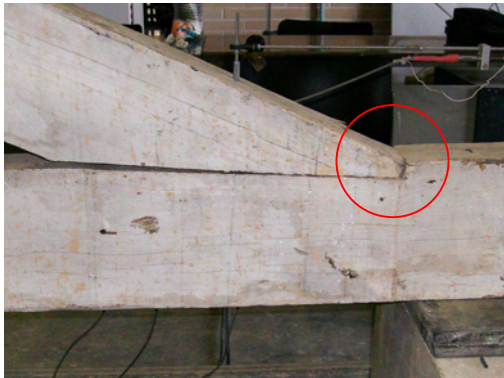
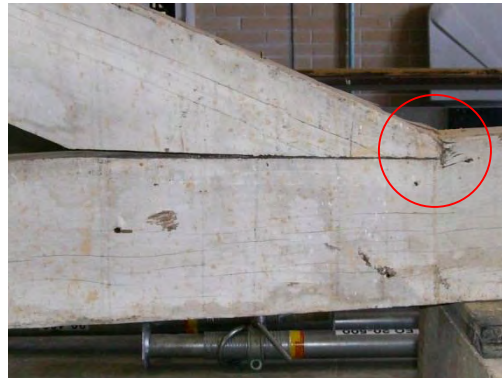
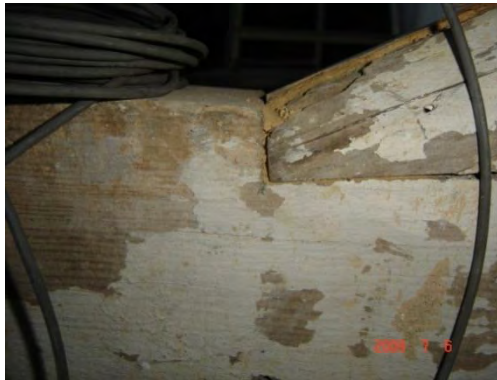
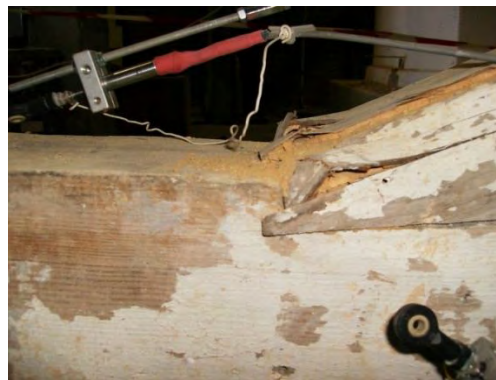
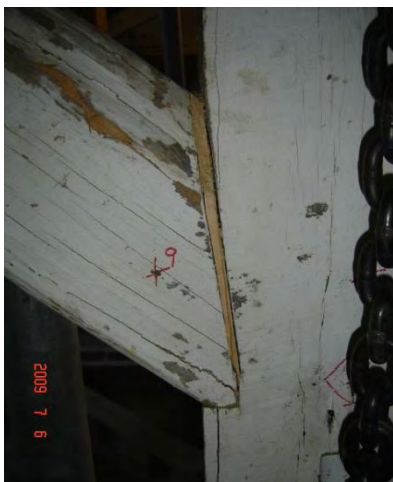
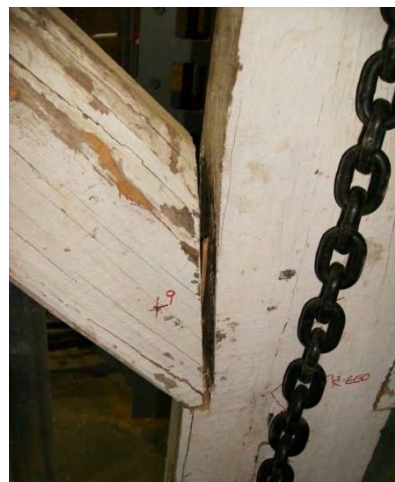
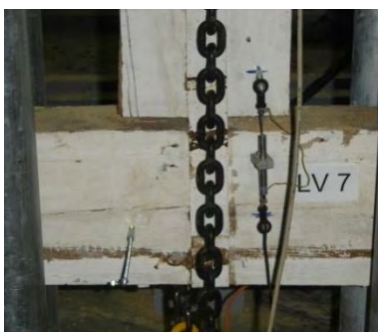
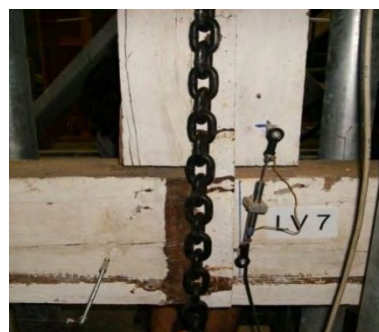
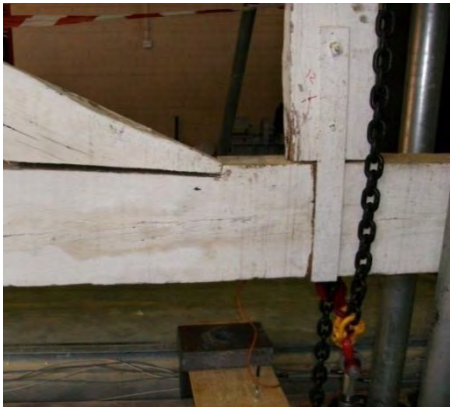
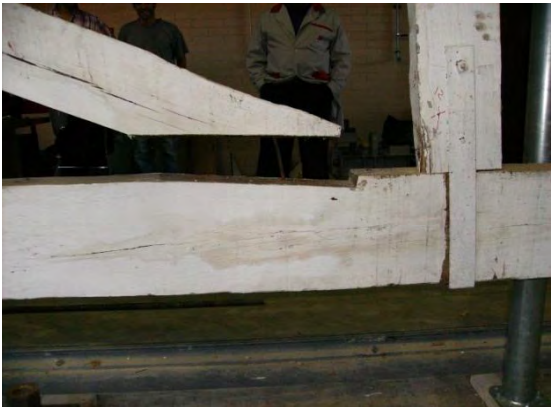
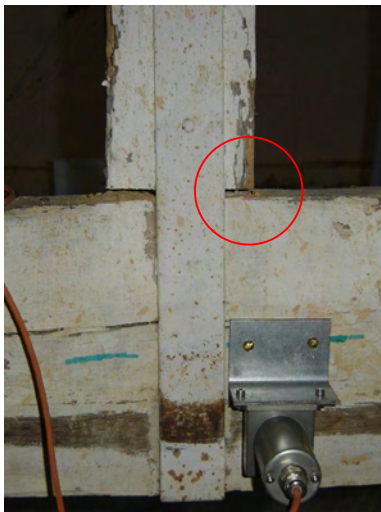
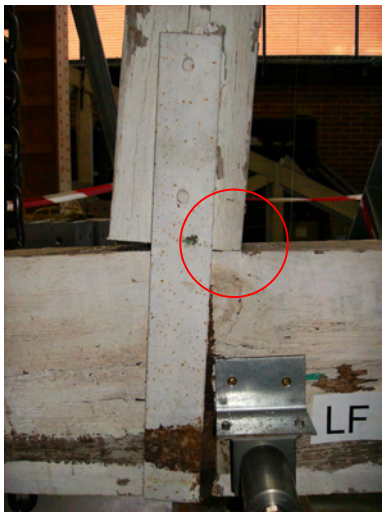
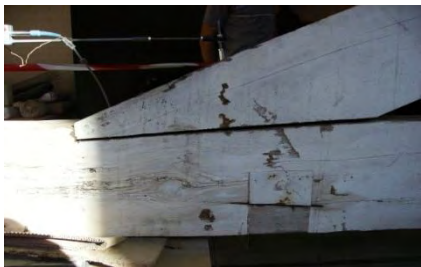
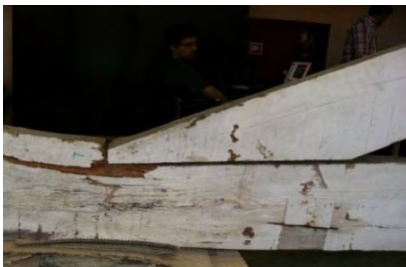
De maneira a melhor perceber e a resumir todos os danos que o ensaio de carga teve na asna, foi elaborada uma tabela onde são apresentadas imagens de várias secções da asna antes do e após o ensaio. Estas imagens incidem mais nas zonas das ligações, pois foi nessas zonas onde se notaram mais deformações e mais danos com o decorrer do ensaio.

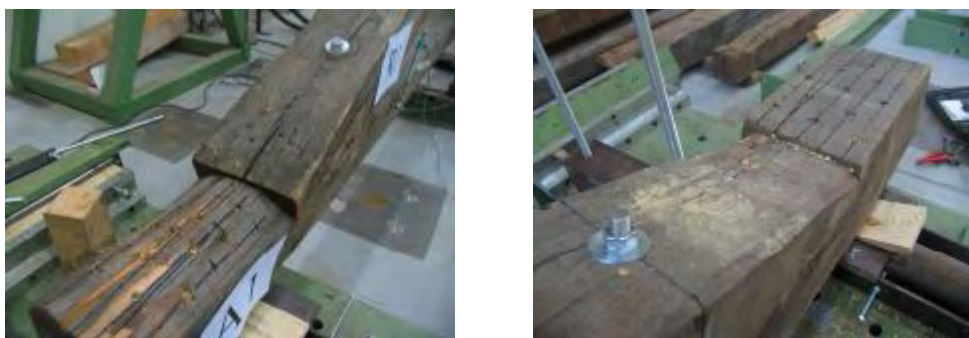
Figura 62 Reforço com recurso ao varão roscado [4]

Sabendo que a rotura da asna se deu ao nível das ligações e que esta se deu devido ao deslize de fibras (rotura por corte paralelo às fibras), para que as asnas possam resistir mais a esforços de corte, sugere-se a utilização de técnicas de reforço com

A técnica de reforço com recurso a um varão roscado, pode vir a ser benéfica pois no caso da ligação Linha-Perna, consegue impedir o avanço excessivo da Perna no sentido da Linha, prevenindo assim a transmissão de esforços excessivos de corte da Perna para a Linha.

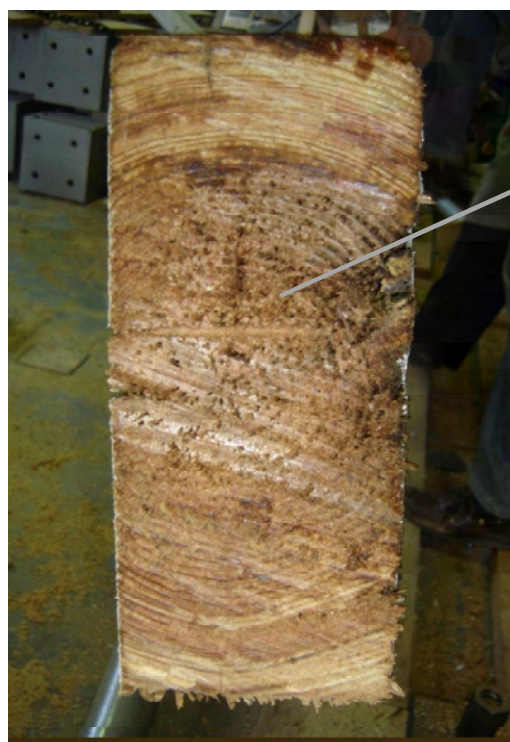
Figura A1 Secção avaliada pelo Resistograph®

Durante o corte, teve-se o cuidado de cortar a asna em alguns pontos onde tinha sido realizado o ensaio de Resistograph®, com vista em melhor entender os resultados obtidos através desse mesmo ensaio.
